# <NK社 LED交換工事>

施工場所	城南島埠頭倉庫
施工日数	2日間
工事内容	LED交換工事

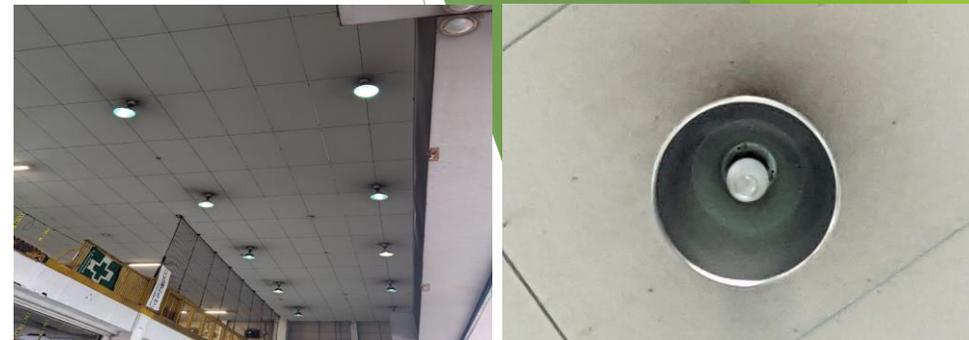
施工前

倉庫内吹き抜け部分の不点となっている水銀灯2灯を含む全16灯の交換をしたいとのことで問い合わせ頂きました。  
高所作業床を所定の高さまで上げ直接交換作業を進め、右図のとおり作業を実施しました。
