<MS社 屋内消火栓配管保温工事>

施工データ

場所	厚木倉庫
施工日数	1日間
工事内容	倉庫内消火栓配管保温工事

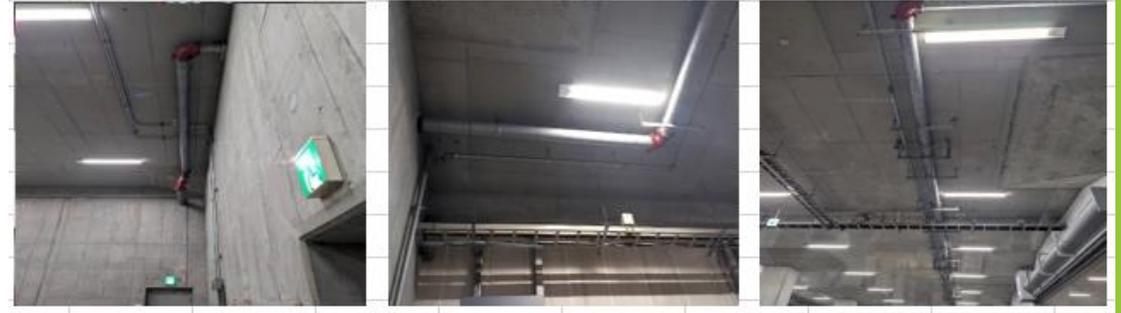
施工前

倉庫内の消火栓配管に結露が発生しているとのことでお問い合わせをいただきました。

高所配管に鋼管保温が施されていなかった為、防露対応としてブーム式の高所作業車を用い保温材の取付工事を実施しました。

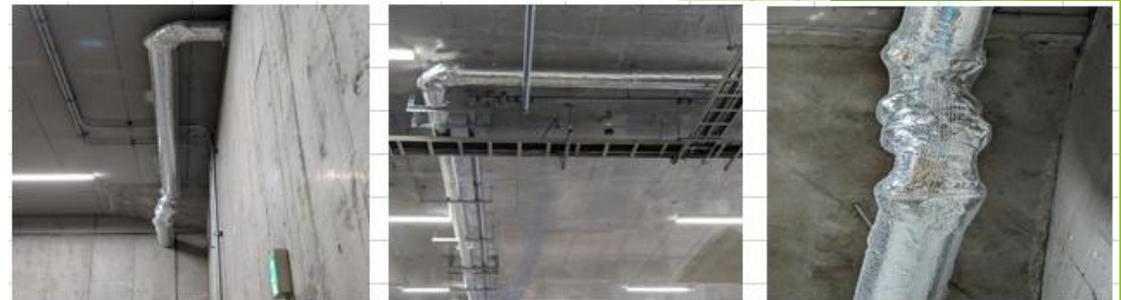
施工後

保温材を取付けることで配管内の温度を一定に保ち、安全性の向上、エネルギーの効率の向上にも繋がります。
